Marker Kwelderwerken

Eindrapportage monitoring

opdrachtgever: Rijkswaterstaat IJsselmeergebied

18 december 2014
rapport nr. 14-217

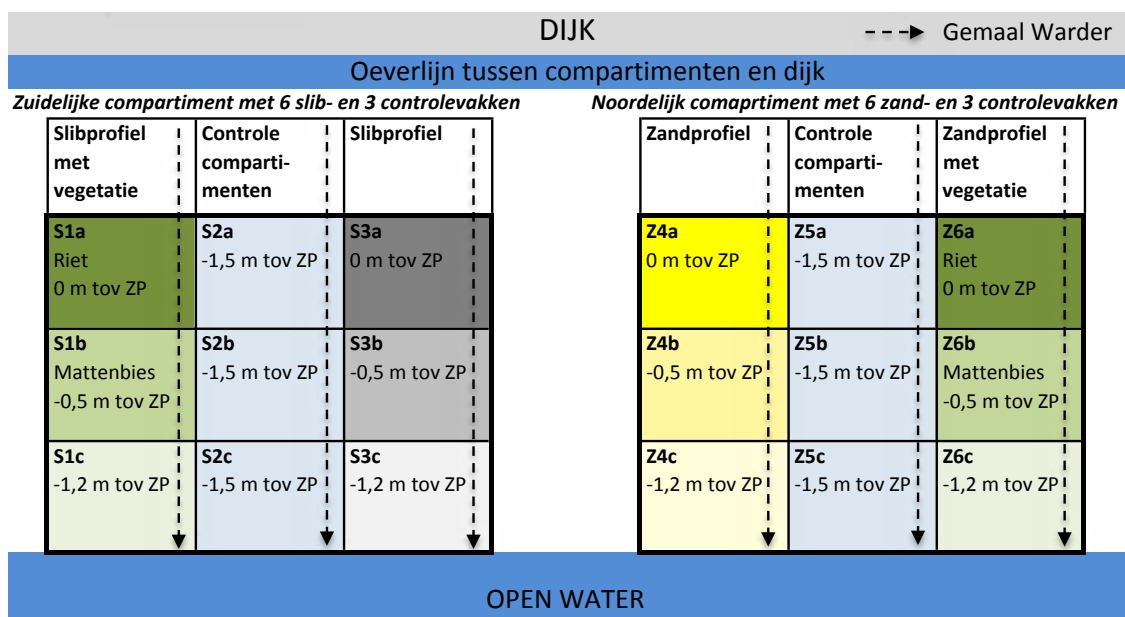
De onderzoeksopzet bestond uit twee **compartimenten** met allebei negen **vakken**. In allebei de compartimenten waren zes vakken (twee **stroken** van drie vakken) verondiept met slib (zuidelijke compartiment) of zand (noordelijke compartiment);

Bij de verondieping waren diepe en ondiepe vakken gerealiseerd waardoor binnen de stroken volgende gradiënt aanwezig was:

- Twee **droogvallende vakken** gelegen langs de oever (dichtst bij de dijk). In deze vakken was de bodem opgehoogd tot het zomerpeil (waterdiepte 0 meter ten opzichte van het zomerpeil)
- Twee **ondiepe vakken** (middelste vakken) met een waterdiepte van 0,5 meter ten opzichte van het zomerpeil;
- Twee **diepe vakken** grenzend aan het open water (verste van de dijk) met een waterdiepte van 1,2 meter ten opzichte van het zomerpeil.
- In voorjaar 2014 zijn de buitenste dammen (waterzijde) van de diepe vakken omlaag geduwd tot onder de waterlijn. Dit ter versteviging van de dammen (verdeling golfaanval over meerdere dammen in plaats van alleen de buitenste dam).

Binnen elk compartiment was één strook van drie vakken aanwezig die niet was opgevuld met zand of slib. Deze vakken hadden de "originele" waterdiepte van 1,5 meter ten opzichte van het zomerpeil gehouden. Dit waren de zogenoemde **controle-vakken**.

In beide compartimenten was één droogvallend vak en één ondiep vak ingepland met oeverplanten. In het droogvallende vakken waren dit **wortelstokken van riet** (*Phragmites australis*). In de ondiepe vakken waren dit **stekken van Mattenbies** (*Scirpus lacustris*). De overige verondiepte vakken én de controle-vakken bleven kaal.

In figuur 2.1 is een overzicht weergegeven van de verschillende diepe en ondiepe slib- / zand-vakken.

De vakken zijn gecodeerd met cijfers en nummers S1a tot en met Z6c. Hierbij staan

- 1) de letters "s" of "z" voor respectievelijk "slib" en "zand"*
 - 2) de nummers 1 tot en met 6 voor het strooknummer en*
 - 3) de letters a, b en c voor respectievelijk drooggevallen vakken, ondiepe vakken en diepe vakken.*
- ZP = zomerpeil*

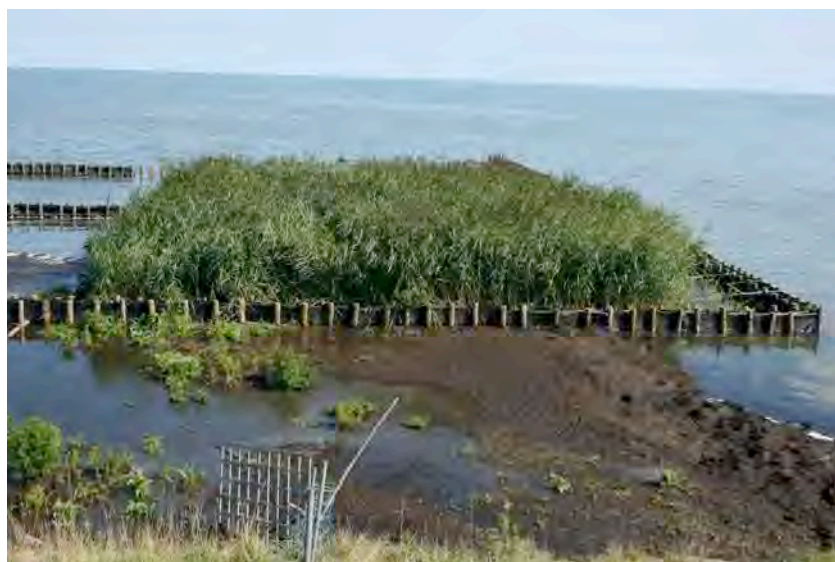
In vak S1a (vak met riet-aanplant) is de toename in bedekkingspercentage het grootste tot een vegetatiebedekking van 97%. Het aangeplante riet is hier goed aangeslagen over vrijwel het gehele oppervlak van het vak. De diversiteit in dit vak is echter beperkt aangezien riet dominant aanwezig was (foto 1).

Foto1 Slibvak S1a, 2014. Na rietaanplant in 2013 was de soort in 2014 sterk ontwikkeld en dominant aanwezig. Foto Bureau Waardenburg, Rob van de Haterd.

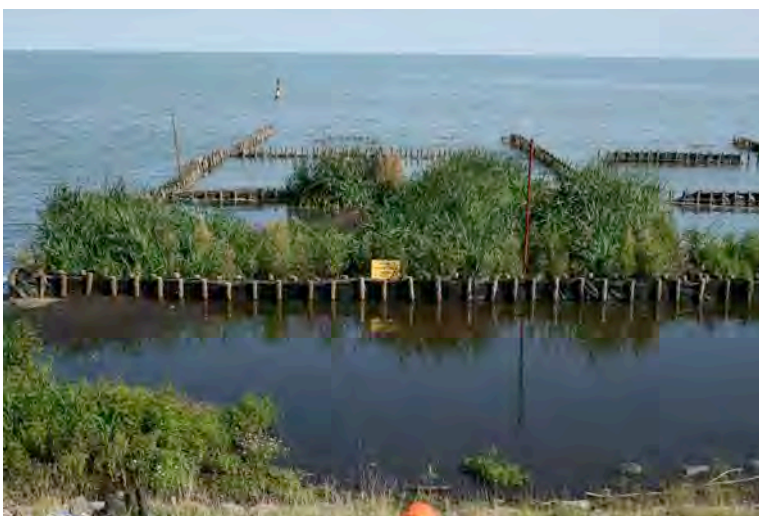
Op de drooggevallen delen van de vakken S3a en S2a heeft een rijke pionier vegetatie zich kunnen vestigen met soorten zoals grote lisdodde, harig wilgenroosje, knikkend tandzaad en zwart tandzaad (foto 2). In tabel 3.1 zijn alle waargenomen soorten weergegeven. Diepere delen bleken niet geschikt voor de vestiging van oevervegetatie. De totale vegetatiebedekking in de vakken S3a en S2a bleef daarom beperkt tot respectievelijk 30% en 4%.

Foto 2 Slibvak S3a, 2014. Een rijke pioniervegetatie heeft zich in één jaar kunnen vestigen op de slibbige gronden. Foto Bureau Waardenburg, Rob van de Haterd.

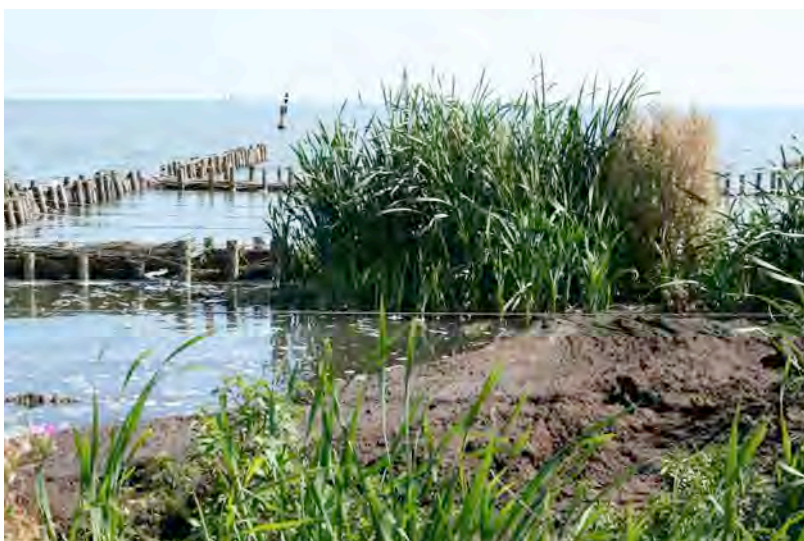
Een grote toename in diversiteit is met name waargenomen in de slibvakken S3a en S2a. In vak S3a is door windwerking het aangebrachte slib één hoek in geduwd. Tevens is er binnen de vakken S3a én S2a venig slib van buitenaf aangespoeld hetgeen heeft geresulteerd in droge, slibbige oeverdelen (foto 3 en 4). Met name in

Foto 3 Slibvak S3a, 2014. Spontane aanslibbing van venig slib van buiten de kwelderwerken. Foto Bureau Waardenburg, Rob van de Haterd.

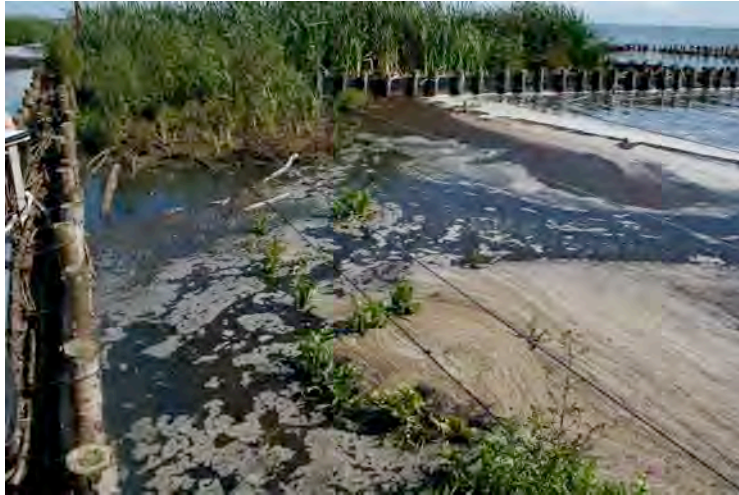
vak S2a is dit opmerkelijk. Dit vak had na aanleg een waterdiepte van 1,5 meter, maar is in één jaar voor een deel spontaan dichtgeslibd met venig slib.

Foto 4 Slibvak S2a (controlevak), 2014. De waterdiepte in dit vak was in 2013 1,5 meter. Als gevolg van spontane aanslibbing van weinig slib in dit controlevak stonden in 2014 delen van dit vak droog. Emerse vegetatie kreeg daar kans zich te vestigen en te ontwikkelen tot een rijke pioniervegetatie. Foto Bureau Waardenburg, Rob van de Haterd.

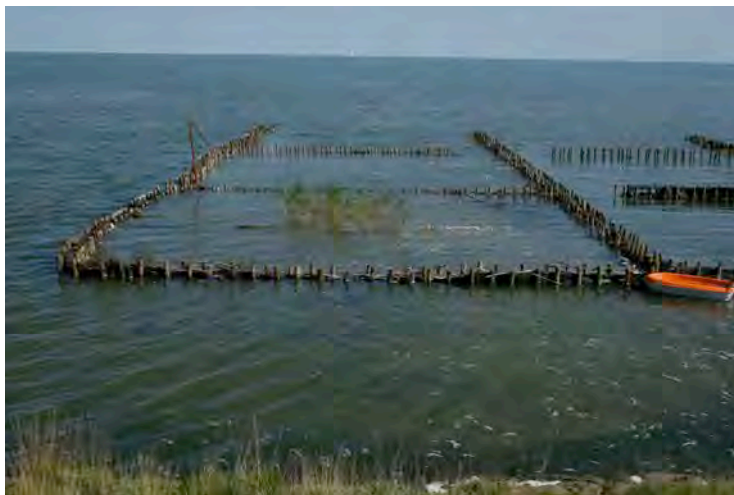
In de zandvakken was sprake van een afname in vegetatiebedekking, behalve in Z6a, waar de vegetatiebedekking is toegenomen van 0,1% (2013) naar 2% (2014). In het veld viel hier echter op dat riet zeer lokaal aanwezig was en onder water veel rietstengels waren afgestorven. In 2013 was in vak Z4a (geen riet-aanplant) fioringras en zwanebloem met lage bedekkingen aanwezig. In 2014 is het zandvak Z4a en het controle vak Z5a geen oevervegetatie meer aangetroffen.

Foto 5 Zandvak Z6a (rietaanplant) met daarachter zandvak Z6b (mattenbies-aanplant), 2014. Mattenbies is helemaal verdwenen in vak Z6b. De rietvegetatie heeft zich slecht kunnen ontwikkelen. Binnen het vak is lokaal riet waargenomen. Foto Bureau Waardenburg, Rob van de Haterd.

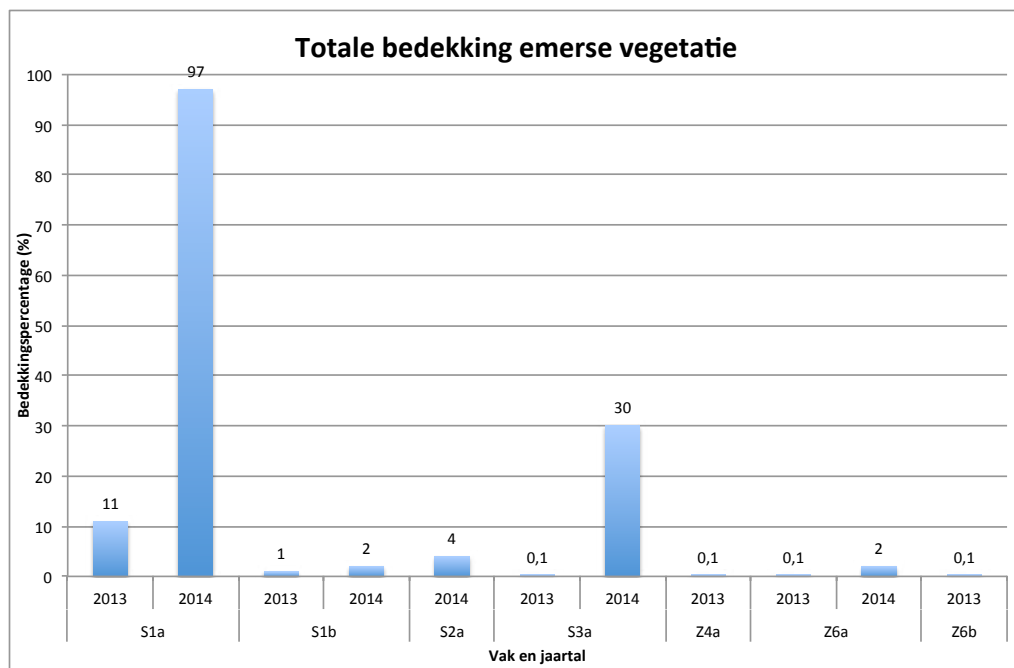
Figuur 3.1 De totale bedekking (in %) van emerse vegetatie in verschillende vakken over de jaren 2013 en 2014. Als er in bepaalde vakken/jaren geen vegetatie is waargenomen zijn deze niet meegenomen in de grafiek.

In 2014 heeft de soort zich niet / nauwelijks kunnen uitbreiden in het slibvak S1b. De vegetatiebedekking mattenbies in vak S1b is toegenomen van 1% (2013) naar 2,5 % (2014). Hier wordt opgemerkt dat het inschatten van bedekkingspercentages onder de 5% dermate lastig is dat de ruis in de bemonsteringsmethodiek vermoedelijk groter was dan de variatie die in het veld is waargenomen. Mattenbies kwam met zeer lage bedekkingen lokaal voor in het vak. Op andere plekken binnen het vak was het mattenbies volledig verdwenen. Mattenbies is als enige waargenomen in vak S1b.

In het zandvak Z6b was in 2014 de aangeplante mattenbies geheel verdwenen en andere emerse soorten hebben zich niet kunnen vestigen.

In alle overige ondiepe vakken (slibvak S3b, controlevak S2b, controlevak Z5b en zandvak Z4b) is in 2013 en 2014 geen oevervegetatie aangetroffen. Spontane vestiging van emerse soorten is dus uitgebleven in alle ondiepe slib- en zandvakken.

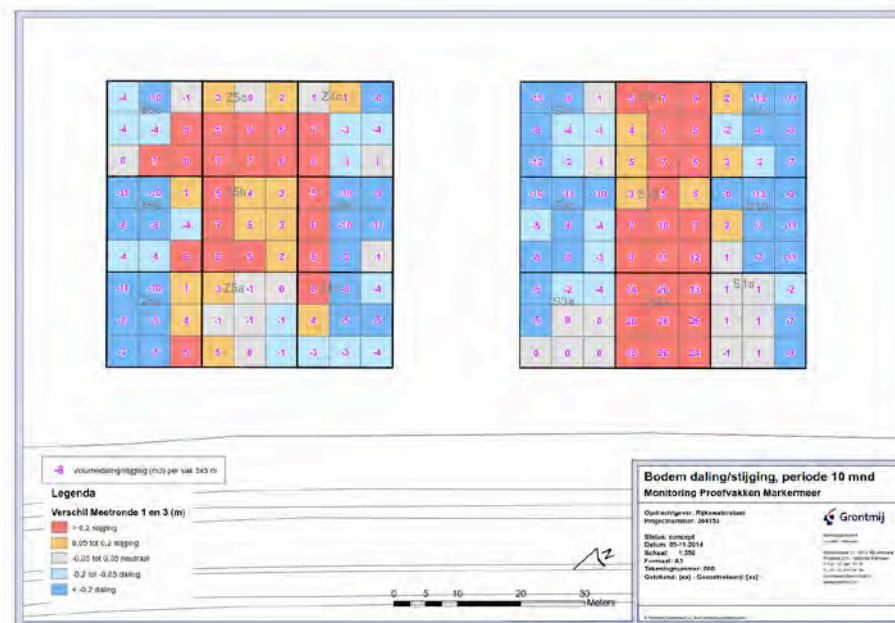
te bekijken. De meetgegevens zijn in bijlage 1 opgenomen. In deze bijlage is tevens de verschilmeting gepresenteerd; verschil in bodemligging tussen het moment van aanleg en na afloop van het compartiment. In figuur 3.5 is de verschilmeting in verkleinde vorm weergegeven.

Figuur 3.5 Verschilmeting bodemligging. Blauw is daling van de bodem, rood is stijging van de bodem en grijs is gelijkblijvende bodem. De daling en stijging zouden in relatie gezien moeten worden met de zettingen van de ondergrond (zie §3.5.2). De zettingsmetingen zijn niet geheel betrouwbaar (zie §3.5.1) waardoor bij de interpretatie van de bodemligging in dit rapport hiermee slechts beperkt rekening is gehouden.

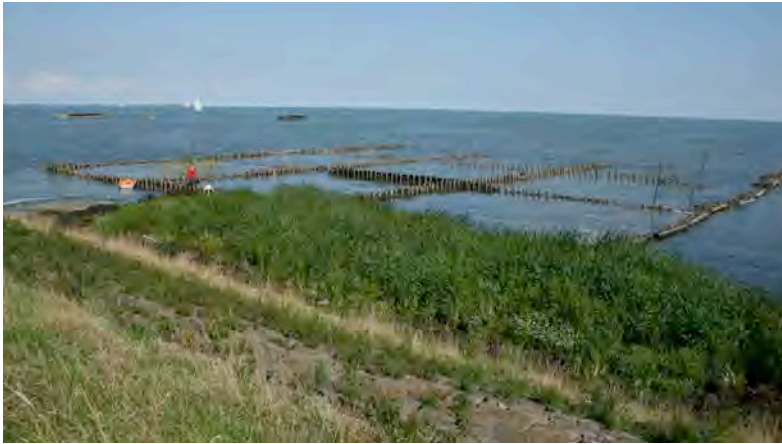
Foto 6 *Alle zandvakken, 2014. Op de voorgrond is het spontaan dichtgeslibte gebied (met rijke pioniervegetatie) tussen de dijk en de Marker Kwelderwerken zichtbaar.*

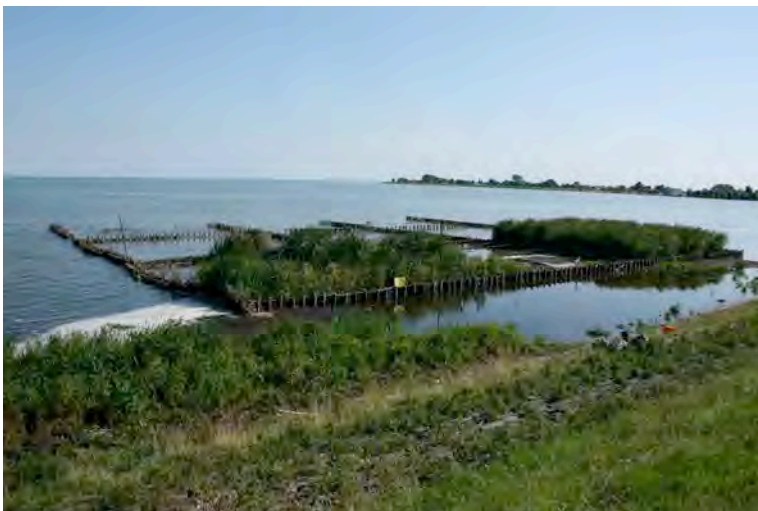
Foto 7 *Alle slibvakken, 2014. Op de voorgrond is het spontaan dichtgeslibte gebied (met rijke pioniervegetatie) tussen de dijk en de Marker Kwelderwerken zichtbaar.*

Op Foto 6 en 7 staan zowel het slib- als het zandvak in zijn geheel afgebeeld (foto uit 2014).

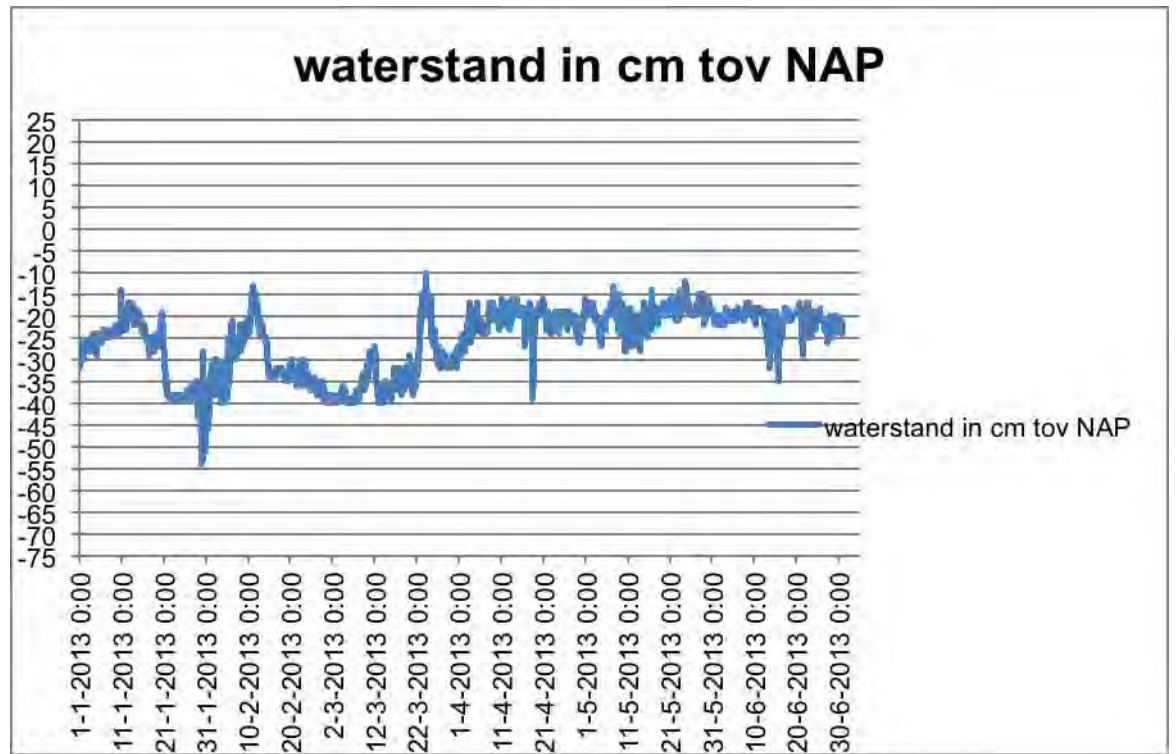
Waterstanden

De gemeten waterstanden in Edam zijn in de volgende figuren weergegeven. Deze dichtstbijzijnde waterstandsmeeetlocatie ligt circa 6 km ten zuidzuidwesten van de proeflocatie. De verwachte afwijking in waterstand tussen de meetlocatie en het proefgebied kan 1 à 2 cm zijn.

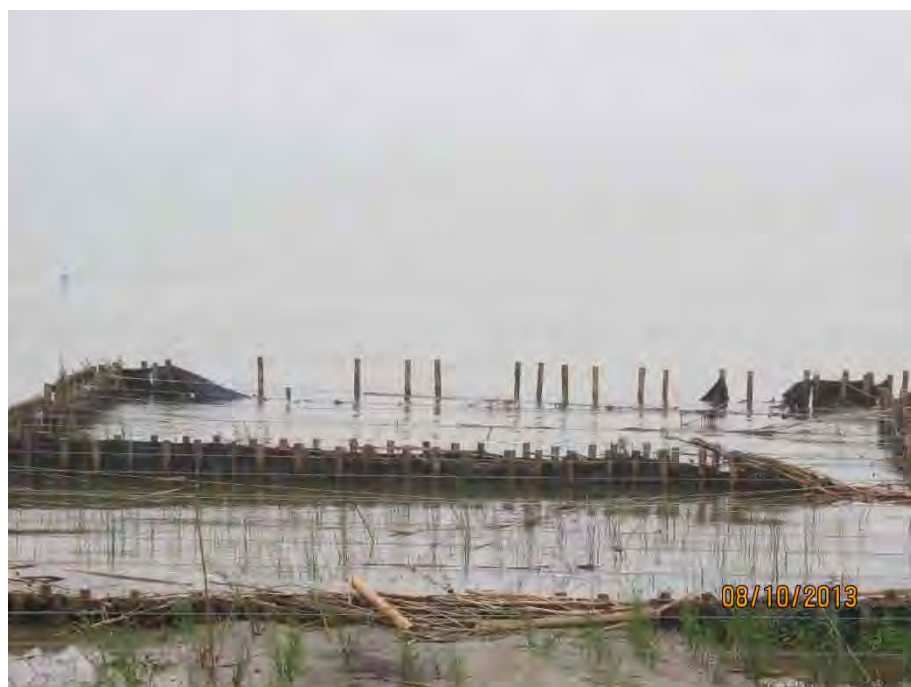
Zand 6, schade oostzijde vak c

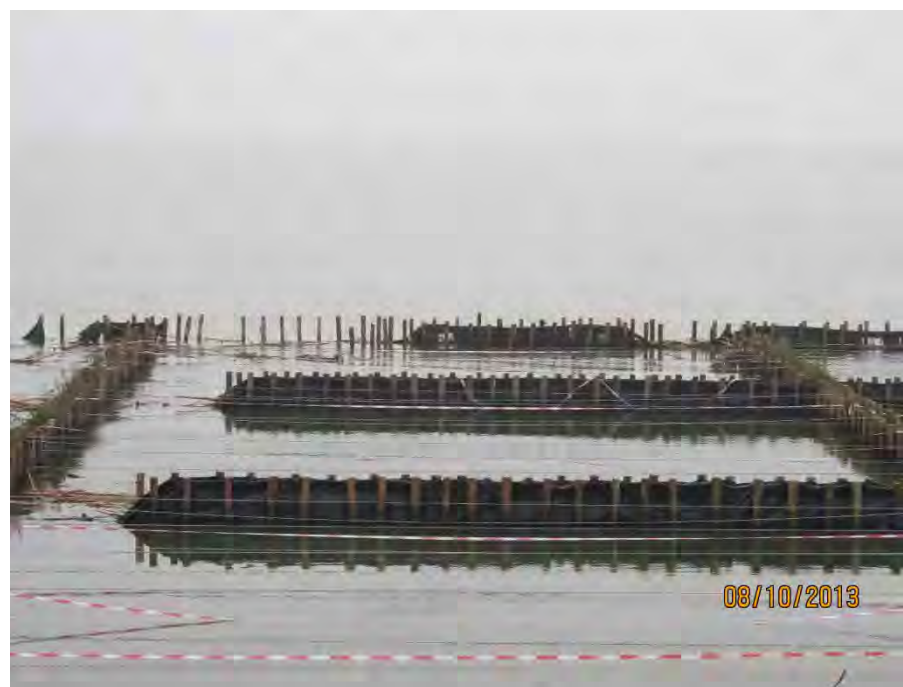
Zand 5, schade oostzijde vak c

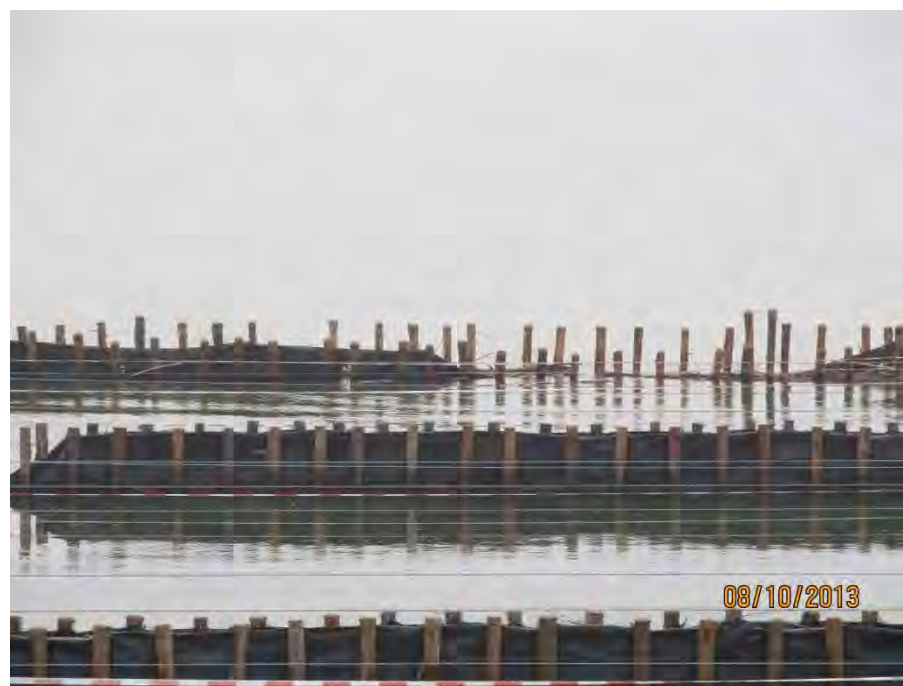
Slib 2, schade oostzijde vak c
